bioeXile® a ajutat la remedierea problemei dificile de biocolmatare la o fabrică de materiale plastice

Locația analizată este specializată în producția de sticle de plastic pentru lapte. Eficiența acestui proces constă în răcirea pe circuitele hidraulice și ale matrițelor. Sistemele hidraulice în special arătau rezultate în afara specificațiilor, datorate biocolmatării. Biofilmele fac ravagii în astfel de sisteme sensibile, deoarece ele adăpostesc bacterii care favorizează corodarea influențată microbiologic (MIC), extrem de agresivă, reduc randamentul transferului de căldură și creează blocaje pe traseele principale ale apei. Noul produs brevetat bioeXile® a fost cel cu ajutorul caruia Chem-Aqua a reușit eliminarea biofilmelor, mărirea eficacității sistemului și reducerea costurilor.

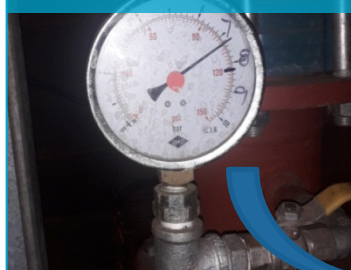
Pretratare

- De la aplicarea bioeXile® nivelul de colmatare microbiologică s-a putut menține între limitele reglementate
- **Inainte de curățarea cu bioeXile®** blocarea filtrului devenise frecventă. După tratare filtrul a devenit transparent, indicând un sistem mult mai curat (**vezi stânga**).
- **Post-tratare:** ΔT pe circuitele schimbătorului de căldură s-a îmbunătățit cu 2°C. De asemenea pH-ul apei din circuitul hidraulic de răcire rămâne peste 7.

- S-a implementat un program eficient pentru a elimina depunerile biocolmatante aderente și pentru a restabili controlul asupra sistemului.
- Metoda de curățare brevetată Chem-Aqua, cu bioeXile®, s-a realizat online timp de peste 24 de ore. Înainte de adăugarea bioeXile® și 2 ore după aceasta s-au aplicat doze concentrate de biocid.
- După 24 de ore s-a golit sistemul pentru echilibrare, eliminarea concentrațiilor mari de ioni metalici și a bacteriilor distruse, apoi acesta a fost repus pe funcționare normală. Când s-a adăugat apă proaspătă pH-ul sistemului a revenit la nivelul așteptat.

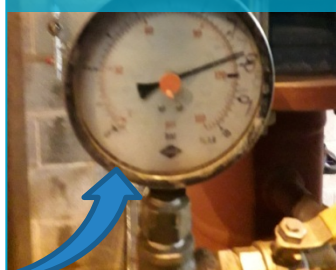
Post-tratare

Presiunea pompei hidraulice a revenit la limitele specificate și presiunea fluxului a crescut cu 0,4bar.
